ZNALECKÝ POSUDEK č. 37 – 1 877/14

Znalecký posudek byl zpracován za účelem zhodnocení provozní bezpečnosti osmi stromů rostoucích na Masarykově ulici v Liberci pomocí přístrojové metody – tahových zkoušek.

Účelem posudku je prověřit statické poměry vybraných osmi lip rostoucích v Liberci na ulici Masarykova metodou tahových zkoušek.

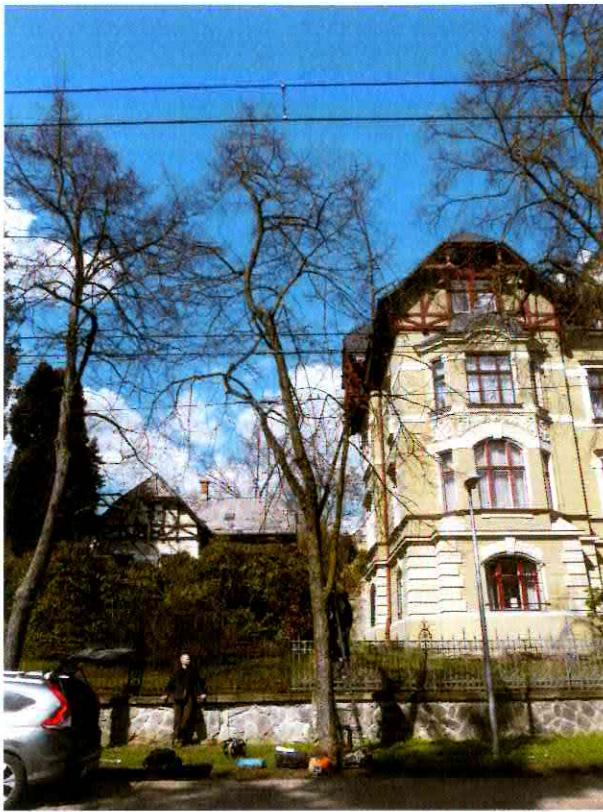
Odolnost proti vývratu	Odolnost proti zlomu	Odolnost proti ukroucení
76 %	93 %	424 %

Test byl proveden v jednom směru. Strom vykazuje zásadní snížení obou základních parametrů – jak odolnosti proti zlomu, tak i vývratu.

Obr. 1: Celkový pohled na strom č. 16 na ploše Masarykova

Bez možnosti stabilizace nedestruktivním pěstebním zásahem. Doporučuji provést odstranění stromu.

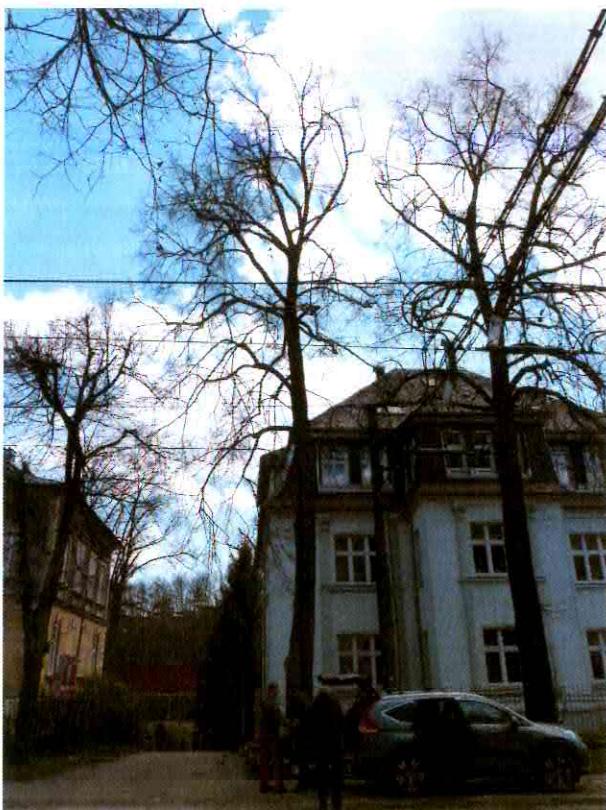
Odolnost proti vývratu	Odolnost proti zlomu	Odolnost proti ukroucení
1. směr tahu	188 %	235 %	728 %
2. směr tahu	181 %	259 %	803 %

Test byl proveden ve dvou na sebe kolmých směrech. Strom vykazuje dostatečnou odolnost ve všech sledovaných parametrech. Odolnost proti vývratu se pohybuje v hraniční oblasti bez možnosti stanovení dynamiky vývoje.

Obr. 5: Celkový pohled na strom č. 25 na ploše Masarykova

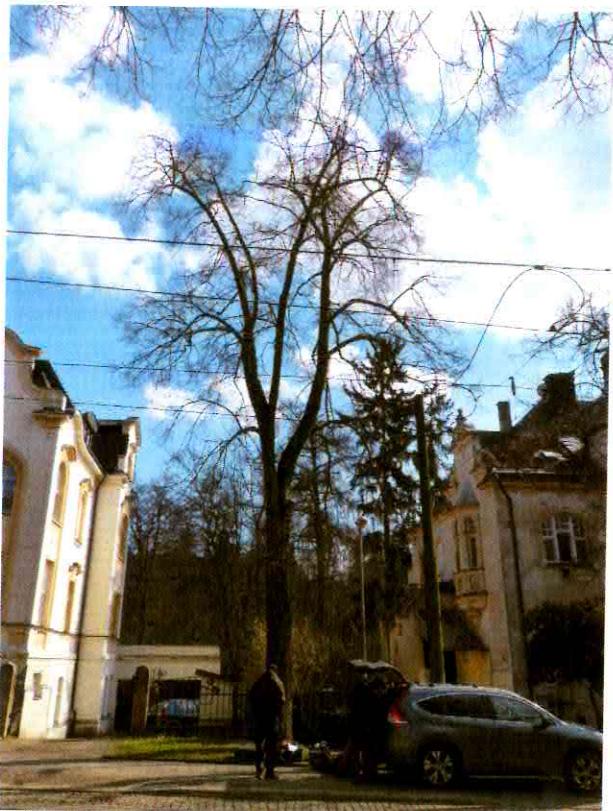
Odolnost proti vývratu	Odolnost proti zlomu	Odolnost proti ukroucení
135 %	251 %	4 578 %

Měření proběhlo v jednom směru. V oblasti odolnosti proti vyvrácení strom vykazuje hodnotu pod minimální nutnou hranicí. Nelze konstatovat jaká je dynamika vývoje.

Obr. 9: Celkový pohled na strom č. 48 na ploše Masarykova

Strom je možné stabilizovat provedením obvodové redukce koruny se snížením stromu o 3 m.

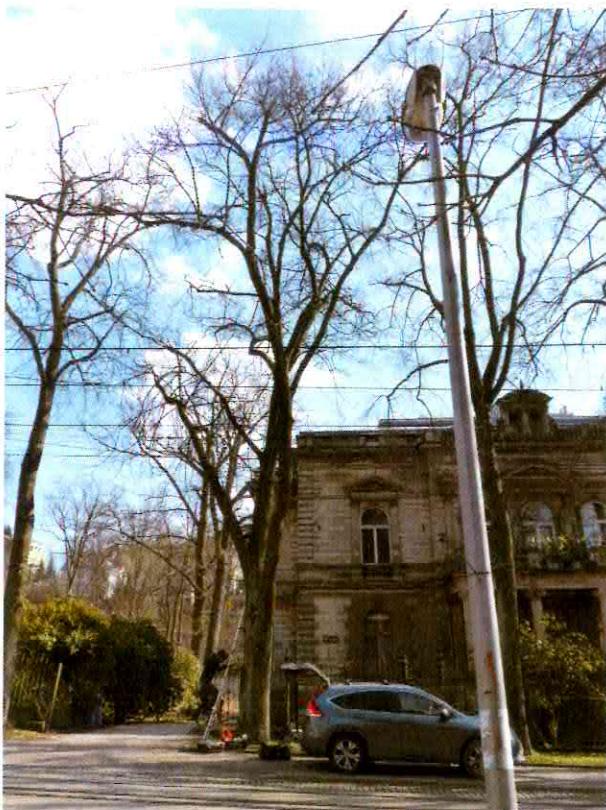
Odolnost proti vývratu	Odolnost proti zlomu	Odolnost proti ukroucení
141 %	426 %	3 397 %

Měření proběhlo v jednom směru. V oblasti odolnosti proti vyvrácení strom vykazuje hodnotu pod minimální nutnou hranicí. Nelze konstatovat jaká je dynamika vývoje.

Obr. 13: Celkový pohled na strom č. 76 na ploše Masarykova

Strom je možné stabilizovat provedením obvodové redukce koruny se snížením stromu o 3 m.

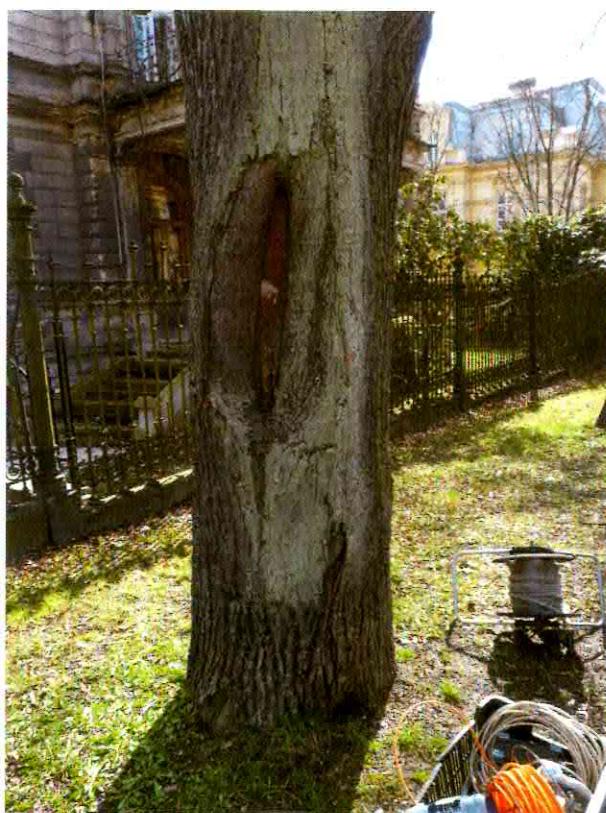
Obr. 15: Patrná infekce kmene

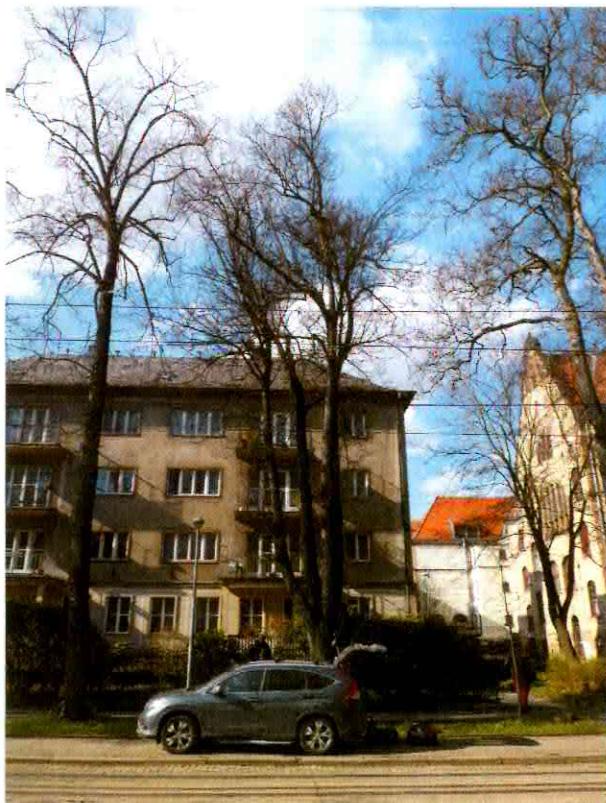
Odolnost proti vývratu	Odolnost proti zlomu	Odolnost proti ukroucení
234 %	444 %	1 495 %

Test proběhl v jednom směru. Strom vykazuje dostatečnou odolnost ve všech sledovaných parametrech. Není nutná realizace stabilizačního zásahu.

Obr. 18: Celkový pohled na strom č. 106 na ploše Masarykova

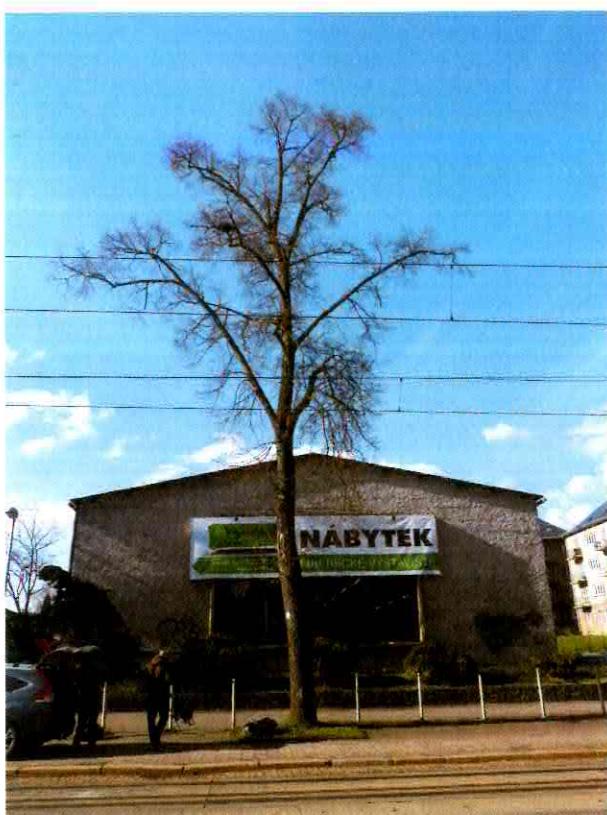
Odolnost proti vývratu	Odolnost proti zlomu	Odolnost proti ukroucení
192 %	340 %	1 901 %

Test byl proveden ve dvou na sebe kolmých směrech. Strom vykazuje dostatečnou odolnost ve všech sledovaných parametrech. Odolnost proti vývratu se pohybuje v hraniční oblasti bez možnosti stanovení dynamiky vývoje.

Obr. 23: Celkový pohled na strom č. 112

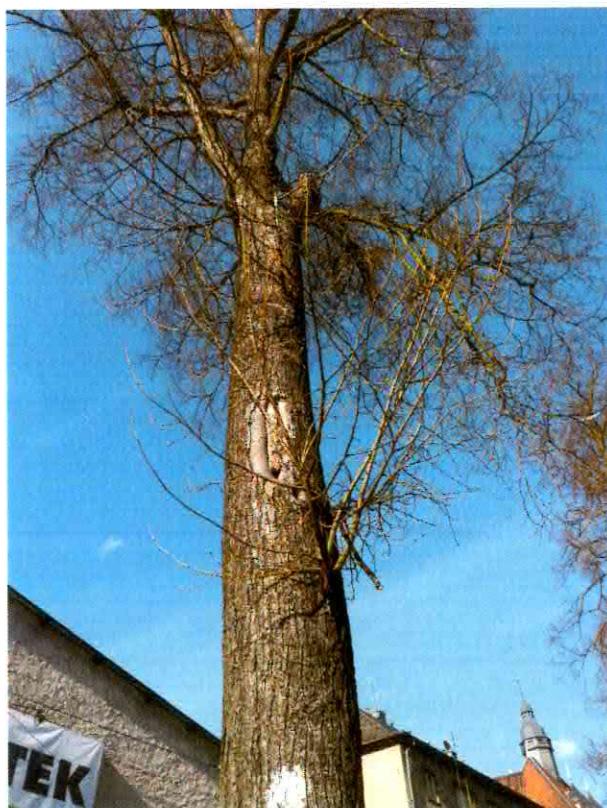
Obr. 25: Detail kmene s patrným poškozením

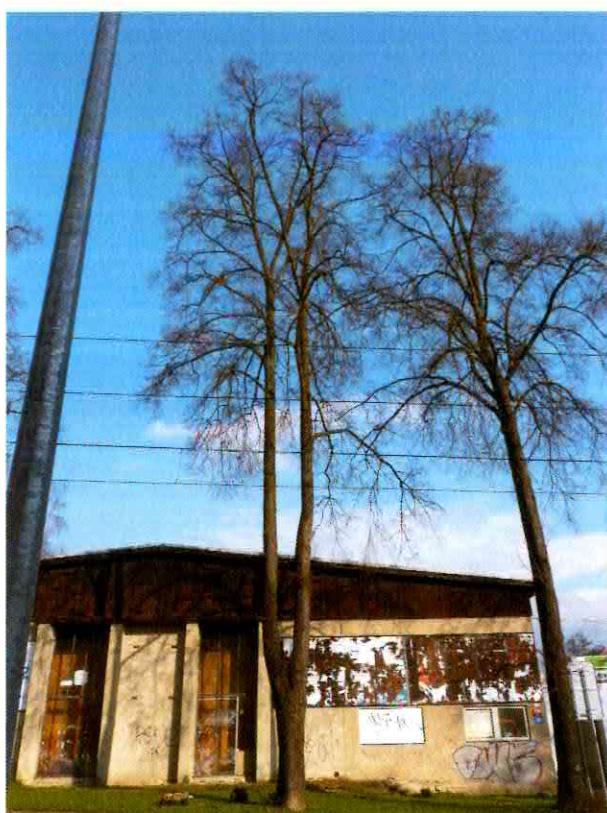
Odolnost proti vývratu	Odolnost proti zlomu	Odolnost proti ukroucení
156 %	337 %	3 374 %

Test byl proveden ve dvou na sebe kolmých směrech. Strom vykazuje dostatečnou odolnost ve všech sledovaných parametrech. Odolnost proti vývratu se pohybuje v hraniční oblasti bez možnosti stanovení dynamiky vývoje.

Obr. 27: Celkový pohled na strom č. 120 na ploše Masarykova

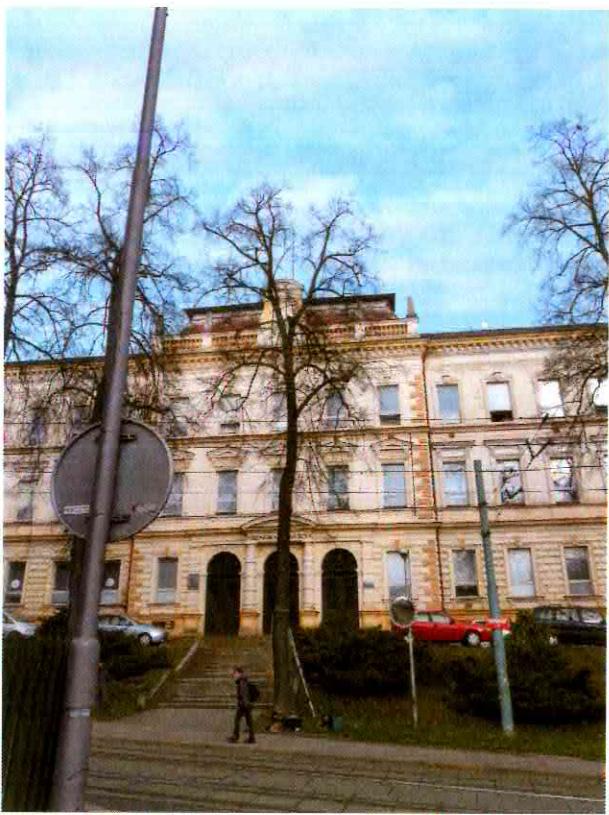
Odolnost proti vývratu	Odolnost proti zlomu	Odolnost proti ukroucení
141 %	101 %	1 421 %

Měření proběhlo v jednom směru. Strom vykazuje sníženou odolnost jak v oblasti odolnosti proti vyvrácení, tak i podstatný sestup v oblasti odolnosti proti zlomu.

Obr. 31: Celkový pohled na strom č. 134 na ploše Masarykova

Nedoporučuji provádět stabilizační zásah. Strom doporučuji odstranit.
