ZNALECKÝ POSUDEK č. 37 – 1 877/14

Znalecký posudek byl zpracován za účelem zhodnocení provozní bezpečnosti osmi stromů rostoucích na Masarykově ulici v Liberci pomocí přístrojové metody – tahových zkoušek.

Účelem posudku je prověřit statické poměry vybraných osmi lip rostoucích v Liberci na ulici Masarykova metodou tahových zkoušek.

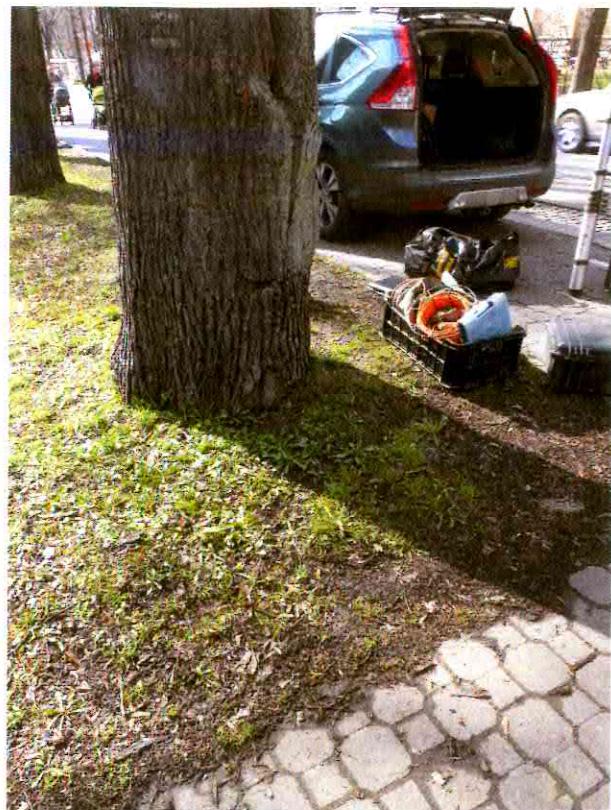
Obr. 15: Patrná infekce kmene

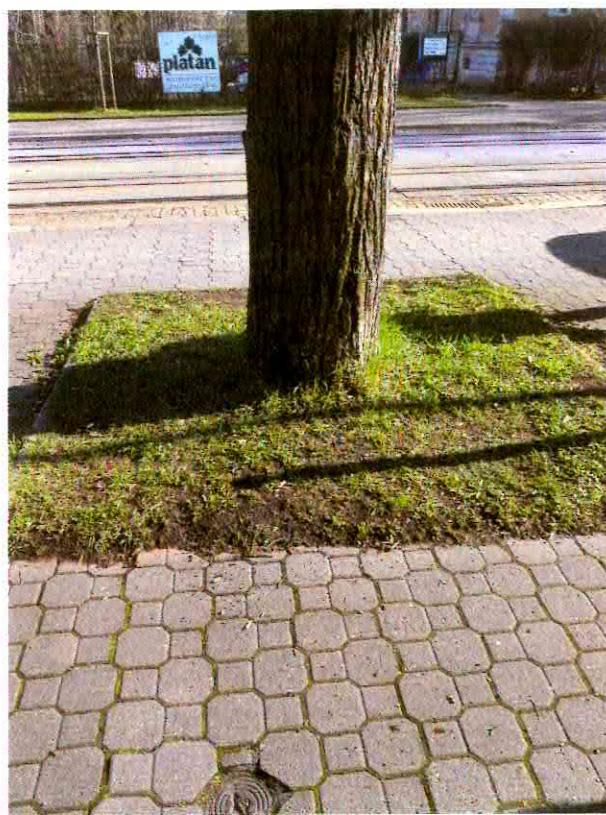
Obr. 25: Detail kmene s patrným poškozením

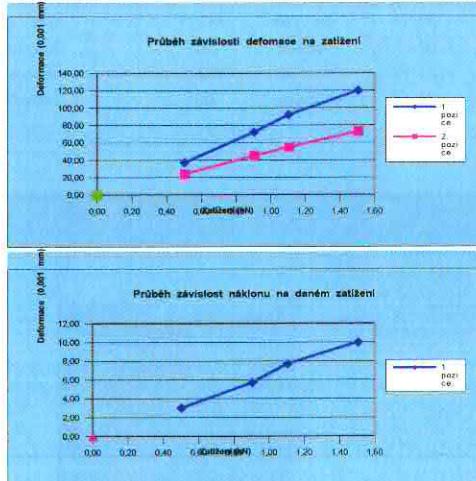
Pozice měření m	Tuhost kmene %	Tloušťka zbytkové stěny cm	Poměr t/d	Odolnost proti zlomu %	Odolnost proti krutu %	Odolnost proti vývratu %
0,5				93	424	76
1,2				155	496	76

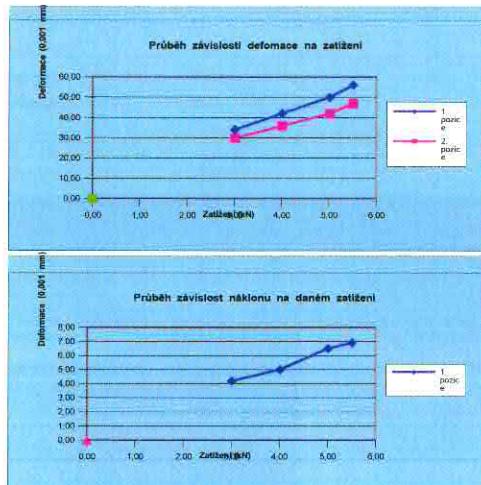
Pozice měření m	Zatížení kN	Deformace 0,001 mm	Náklon 0,01°
0,4	3,00	34,00	4,20
	4,00	42,00	5,00
	5,00	50,00	6,50
	5,50	56,00	6,90
1,5	3,00	30,00	4,20
	4,00	36,00	5,00
	5,00	42,00	6,50
	5,50	47,00	6,90

Pozice měření m	Tuhost kmene %	Tloušťka zbytkové stěny cm	Poměr t/d -	Odolnost proti zlomu %	Odolnost proti krutu %	Odolnost proti vývratu %
0,4				251	6175	135
1,5				285	4578	135

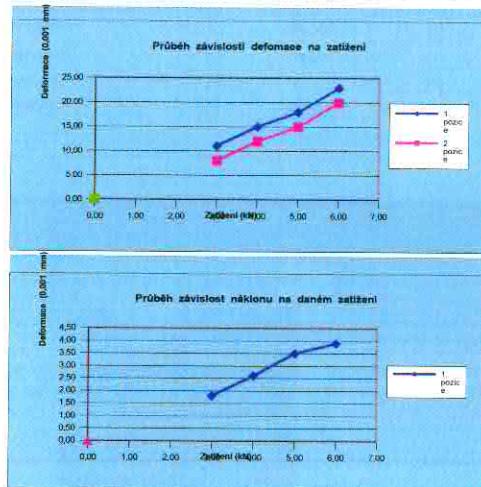
Pozice měření m	Zatižení kN	Deformace 0,001 mm	Náklon 0,01°
0,3	3,00	11,00	1,80
	4,00	15,00	2,60
	5,00	18,00	3,50
	6,00	23,00	3,90
1,5	3,00	8,00	1,80
	4,00	12,00	2,60
	5,00	15,00	3,50
	6,00	20,00	3,90

Pozice měření m	Tuhost kmene %	Tloušťka zbytkové stěny cm	Poměr t/d	Odolnost proti zlomu %	Odolnost proti krutu %	Odolnost proti vývratu %
0,3			-	426	5827	141
1,5			-	490	3397	141

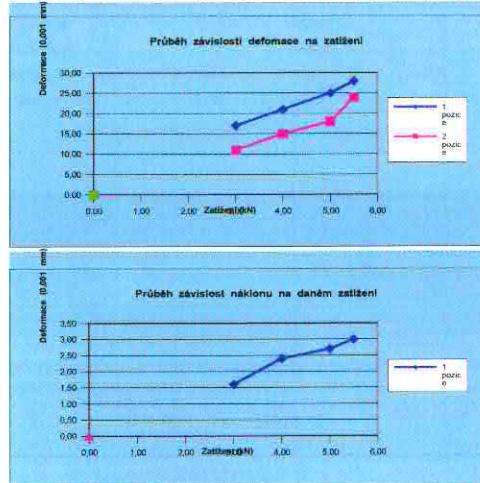
Pozice měření m	Zatižení kN	Deformace 0,001 mm	Náklon 0,01°
0,5	3,00	17,00	1,60
	4,00	21,00	2,40
	5,00	25,00	2,70
	5,50	28,00	3,00
1,4	3,00	11,00	1,60
	4,00	15,00	2,40
	5,00	18,00	2,70
	5,50	24,00	3,00

Pozice měření m	Tuhost kmene %	Tloušťka zbytkové stěny cm	Poměr t/d	Odolnost proti zlomu %	Odolnost proti krutu %	Odolnost proti vývratu %
0,5			-	444	2405	234
1,4			-	577	1495	234

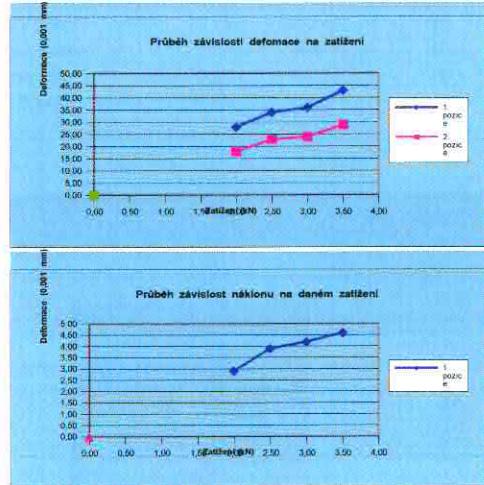
U tří jedinců (č. 25, 112 a 120) se hodnoty pohybují v hraniční oblasti. Z jednoho měření nelze usuzovat na dynamiku vývoje statické situace – tedy rozhodnout, zda se jedná o postupnou degradaci stromu v důsledku houbového rozkladu nebo o jeho regeneraci. Pro rozhodnutí by bylo třeba opakování testu cca po 2 letech. Za prokázané u těchto jedinců považuji, že došlo k podstatnému narušení jejich kořenového systému.

Pozice měření m	Zatižení kN	Deformace 0,001 mm	Náklon 0,01°
0,4	2,00	28,00	2,90
	2,50	34,00	3,90
	3,00	36,00	4,20
	3,50	43,00	4,60
1,3	2,00	18,00	2,90
	2,50	23,00	3,90
	3,00	24,00	4,20
	3,50	29,00	4,60

Pozice měření m	Tuhost kmene %	Tloušťka zbytkové stěny cm	Poměr t/d	Odolnost proti zlomu %	Odolnost proti krutu %	Odolnost proti vývratu %
0,4				340	1901	192
1,3				517	2008	192

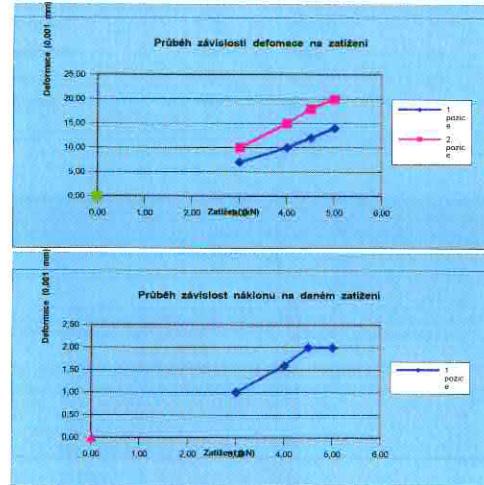
Pozice měření m	Zatižení kN	Deformace 0,001 mm	Náklon 0,01°
0,5	3,00	7,00	1,00
	4,00	10,00	1,60
	4,50	12,00	2,00
	5,00	14,00	2,00
1,2	3,00	10,00	1,00
	4,00	15,00	1,60
	4,50	18,00	2,00
	5,00	20,00	2,00

Pozice měření m	Tuhost kmene %	Tloušťka zbytkové stěny cm	Poměr t/d	Odolnost proti zlomu %	Odolnost proti krutu %	Odolnost proti vývratu %
0,5				481	11045	156
1,2				337	3374	156

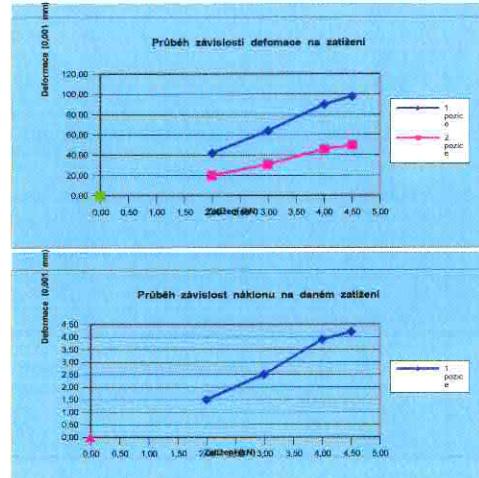
Pozice měření m	Zatížení kN	Deformace 0,001 mm	Náklon
0,75	2,00	42,00	1,50
	3,00	64,00	2,50
	4,00	90,00	3,90
	4,50	98,00	4,20
1,35	2,00	20,00	1,50
	3,00	31,00	2,50
	4,00	46,00	3,90
	4,50	50,00	4,20

Pozice měření m	Tuhost kmene %	Tloušťka zbytkové stěny cm	Poměr t/d	Odolnost proti zlomu %	Odolnost proti krutu %	Odolnost proti vývratu %
0,75				101	1421	141
1,35				197	2151	141

Vzhledem k povaze a nutné přesnosti měření je minimální požadovanou hodnotou pro stabilního jedince **150 %** v každém z parametrů. Stromy se zjištěnou nižší hodnotou jsou považované za nestabilní a je nutná realizace buď stabilizačního zásahu nebo jejich odstranění.
